岡山市大型カルバート長寿命化計画 令和3年3月

1. 長寿命化計画策定の背景

4. 代表的な変状事例

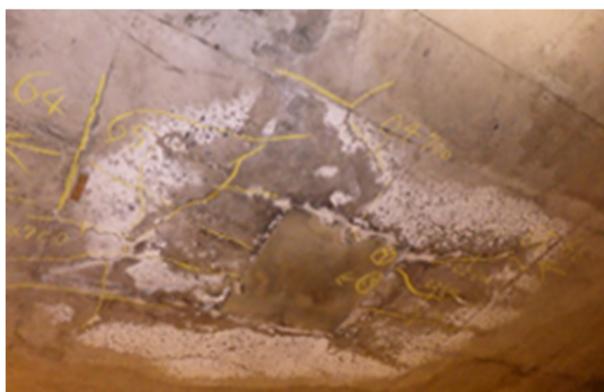
事例①頂版の遊離石灰を伴うひびわれ

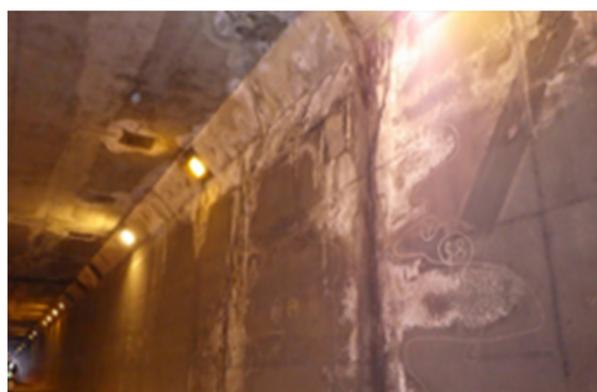
事例②目地部からの漏水跡

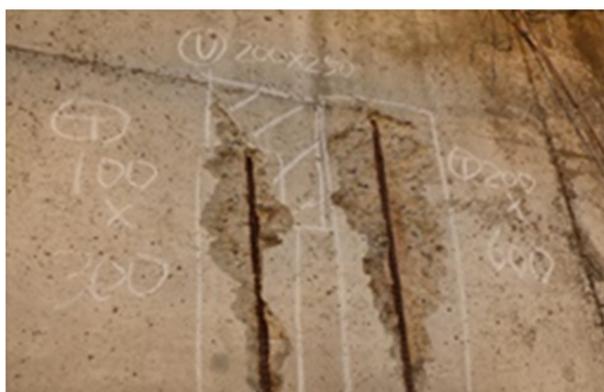
事例③頂版の鉄筋露出

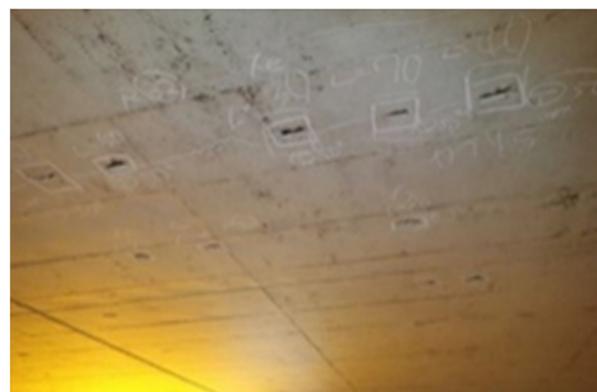
事例④頂版の鉄筋露出
