## 岡山市シェッド長寿命化計画 令和3年3月

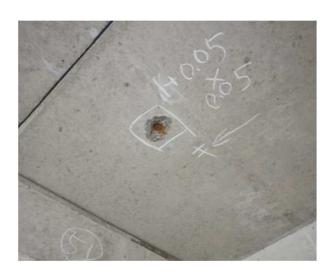
事例②主梁の鋼材露出
