## 緊急空洞調査結果について

令和7年1月28日に発生した、埼玉県八潮市の下水道管破損に起因したと考えられる道路陥没事故を受けて実施した、道路下の空洞探査9.3kmについての結果を報告します。

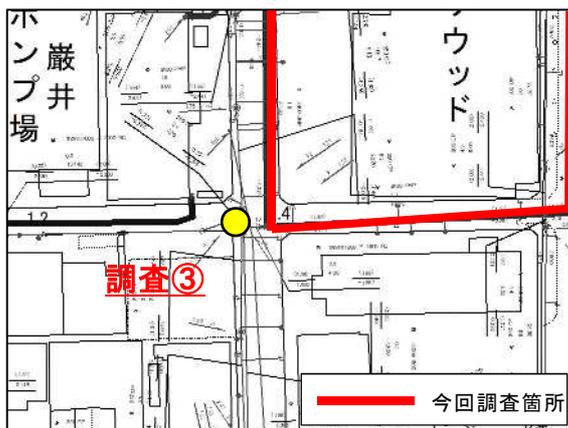
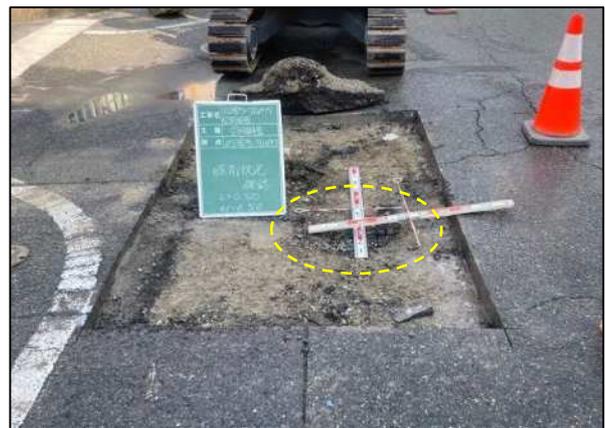
##### 調査③(北区富町二丁目3-10付近 直径50cm、深さ10cm)

調査③、④は、管内調査により近接する下水道管きよで、取付管の接合部からすこずつ土砂が入り、数年後には再度空腔が生じ、道路陥没の恐れがあるため、現在、取付管の修繕方法について検討しています。

空腔はすべて、広さや深さから判断して、ただちに大きな事故につながるものではないが、小規模な事故が起こる可能性があるため、確認後、空腔を埋戻して舗装を復旧し、現在は安全な道路として通行していただいています。

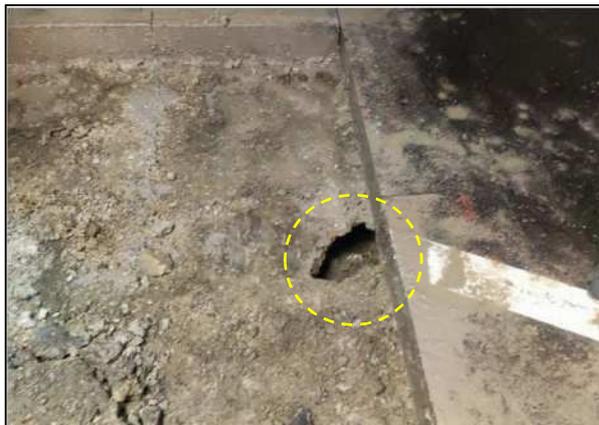
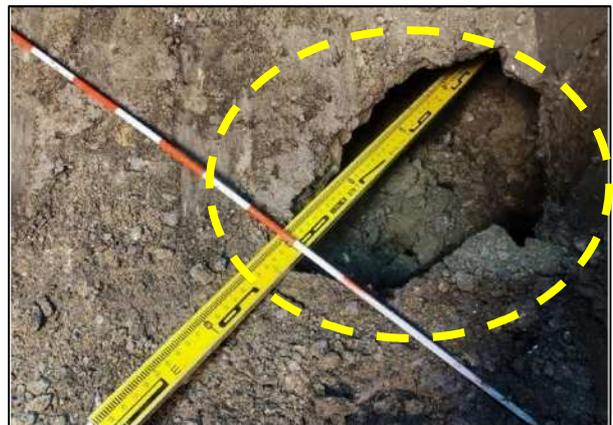
調査①(北区伊福町三丁目 6-6-8 付近 縦40cm、横80cm、深さ40cm)

調査①、⑥については、近接する水路および下水道管きよを内部から目視により確認しましたが空洞発生につながるような破損等は確認されませんでした。空洞の原因としては、周辺の地下埋設物等の施工時からの経年により生じたと考えられます。
