図3 東大寺境内の防災工事に伴う俊乗堂周辺の発掘調査と鐘楼岡・鐘楼谷
(奈良県立橿原考古学研究所 2023 より一部改変)

図5 大仏殿院東縁発掘調査平面図
(奈良県教育委員会文化財保存課 1961 より)

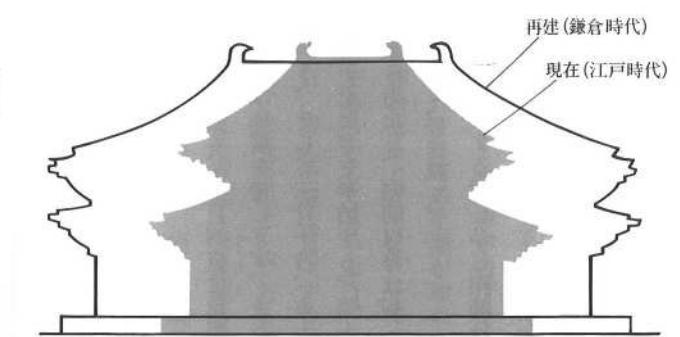
図7 再建と再々建の大仏殿の大きさ比較
(町田 1986 より)

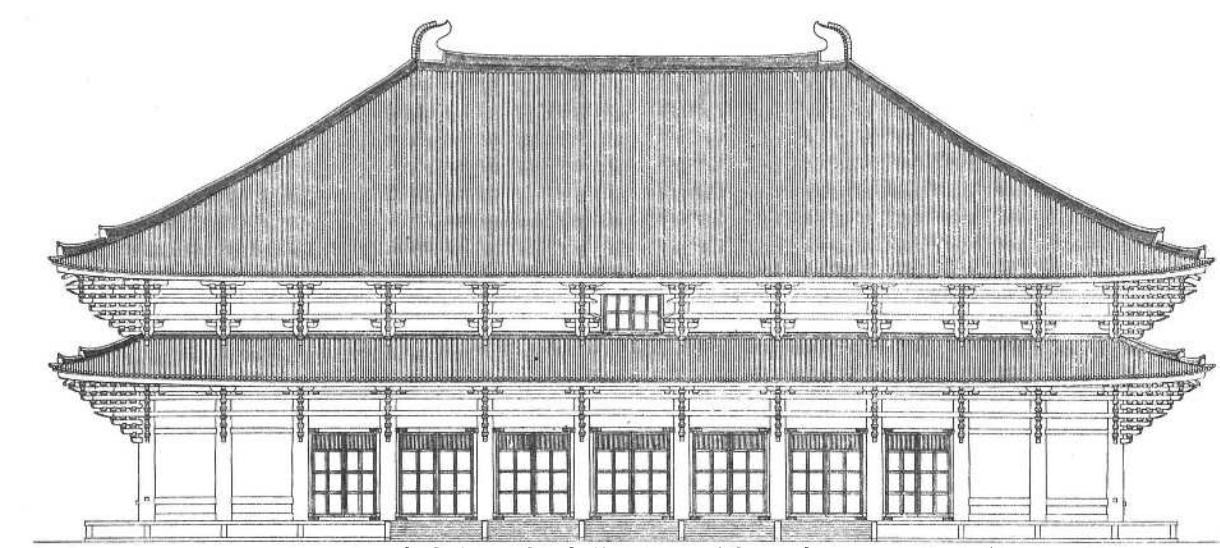
図6 再建大仏殿想定復元図 (大岡實 1966 より)

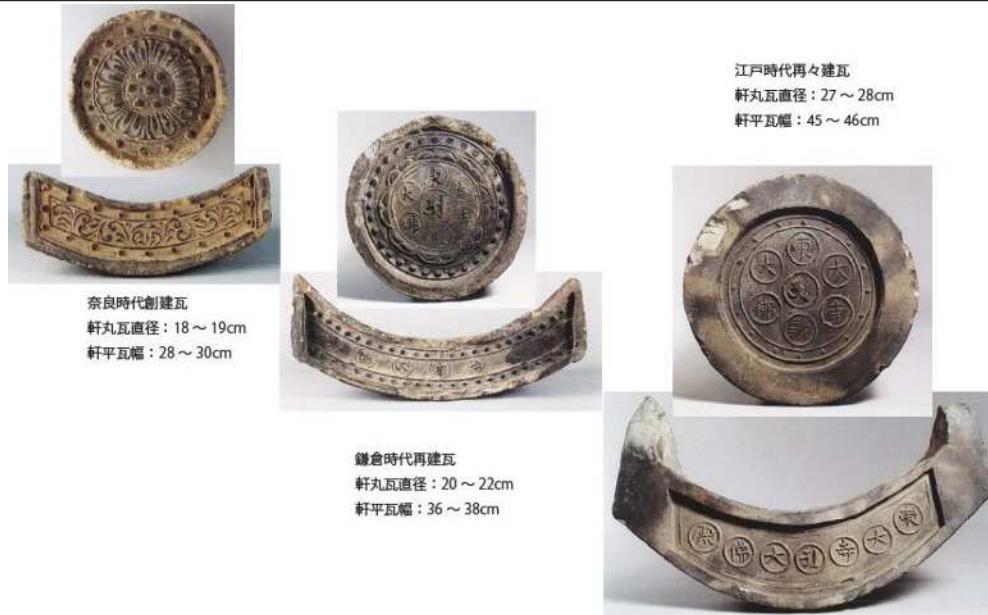
図8 大仏殿所用軒瓦の変遷

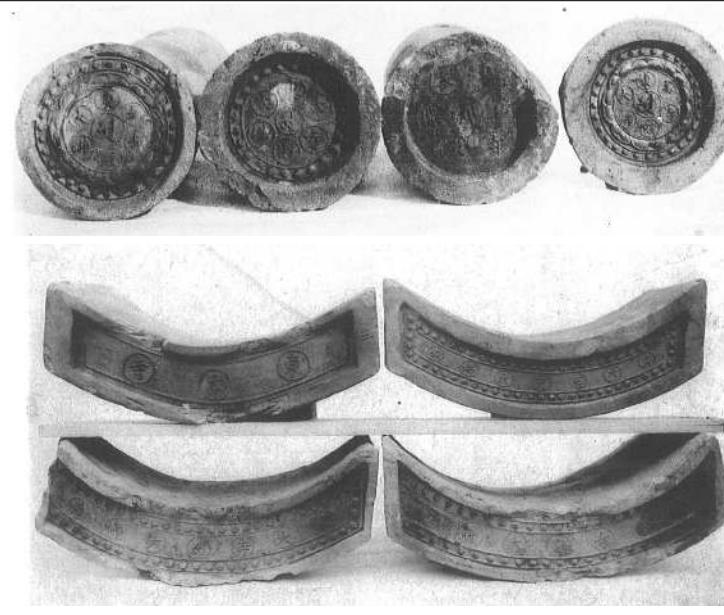
図9 南大門修理工事時に葺かれていた軒瓦

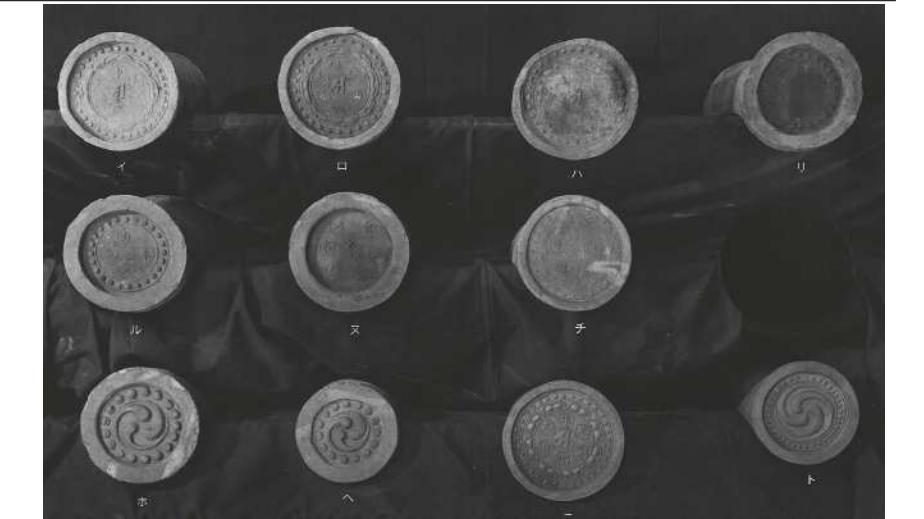
図10 鐘楼修理工事時に葺かれていた軒瓦

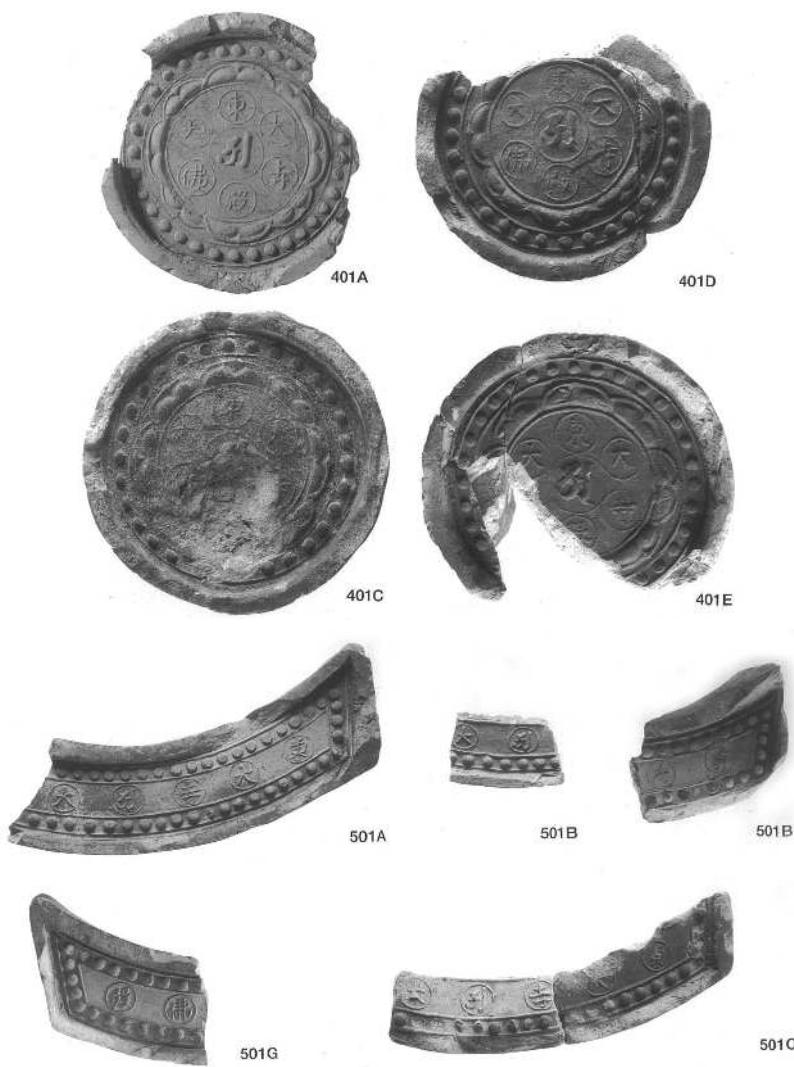
図12 東大寺防災工事で出土した軒瓦

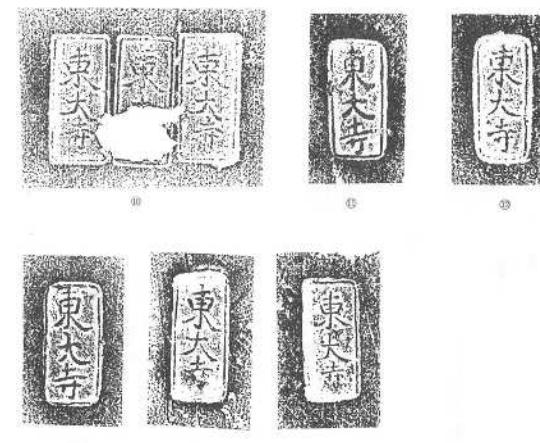
図11 鐘楼の瓦に確認された刻印
