## 緊急空洞調査結果について

令和7年1月28日に発生した、埼玉県八潮市の下水道管破損に起因したと考えられる道路陥没事故を受けて実施した、道路下の空洞探査9.3kmについての結果を報告します。

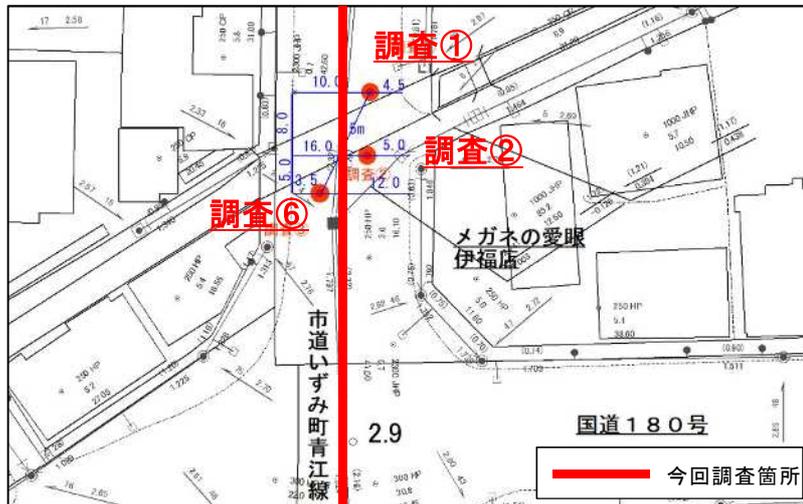
調査①及び調査⑥で空洞が確認され、調査②については、空洞が確認されませんでした。

調査①、⑥については、近接する水路および下水道管きよを内部から目視により確認しましたが空洞発生につながるような破損等は確認されませんでした。空洞の原因としては、周辺の地下埋設物等の施工時からの経年により生じたと考えられます。

空腔はすべて、広さや深さから判断して、ただちに大きな事故につながるものではないが、小規模な事故が起こる可能性があるため、確認後、空腔を埋戻して舗装を復旧し、現在は安全な道路として通行していただいています。
