令和5年度 弥高大池（1009087）+西池（1009088）+新池（1009089） 浸水想定マップ

【ため池浸水想定マップ】
 ため池は農業用水の供給等の多面的機能を持っています。一方で地震や豪雨の発生により、決壊すると大きな災害につながる危険性も併せ持っています。そこで、ため池決壊被害の軽減、防災意識の向上を目的として「ため池浸水想定マップ」を一定規模のため池毎に作成しました。
 日頃からため池災害に備え、避難ルートを確認するなど迅速な避難や災害対応の基礎資料*として活用していただければと考えています。
 *ため池浸水想定マップは、雨量及び震度に関係なく堤体が破堤し、貯水量の全量が流出することを前提とした解析結果であり、流出後60分間の中で最大水深を表示したものです。
 破堤箇所、詳細地形、気象状況等により、更に広がる可能性もあります。

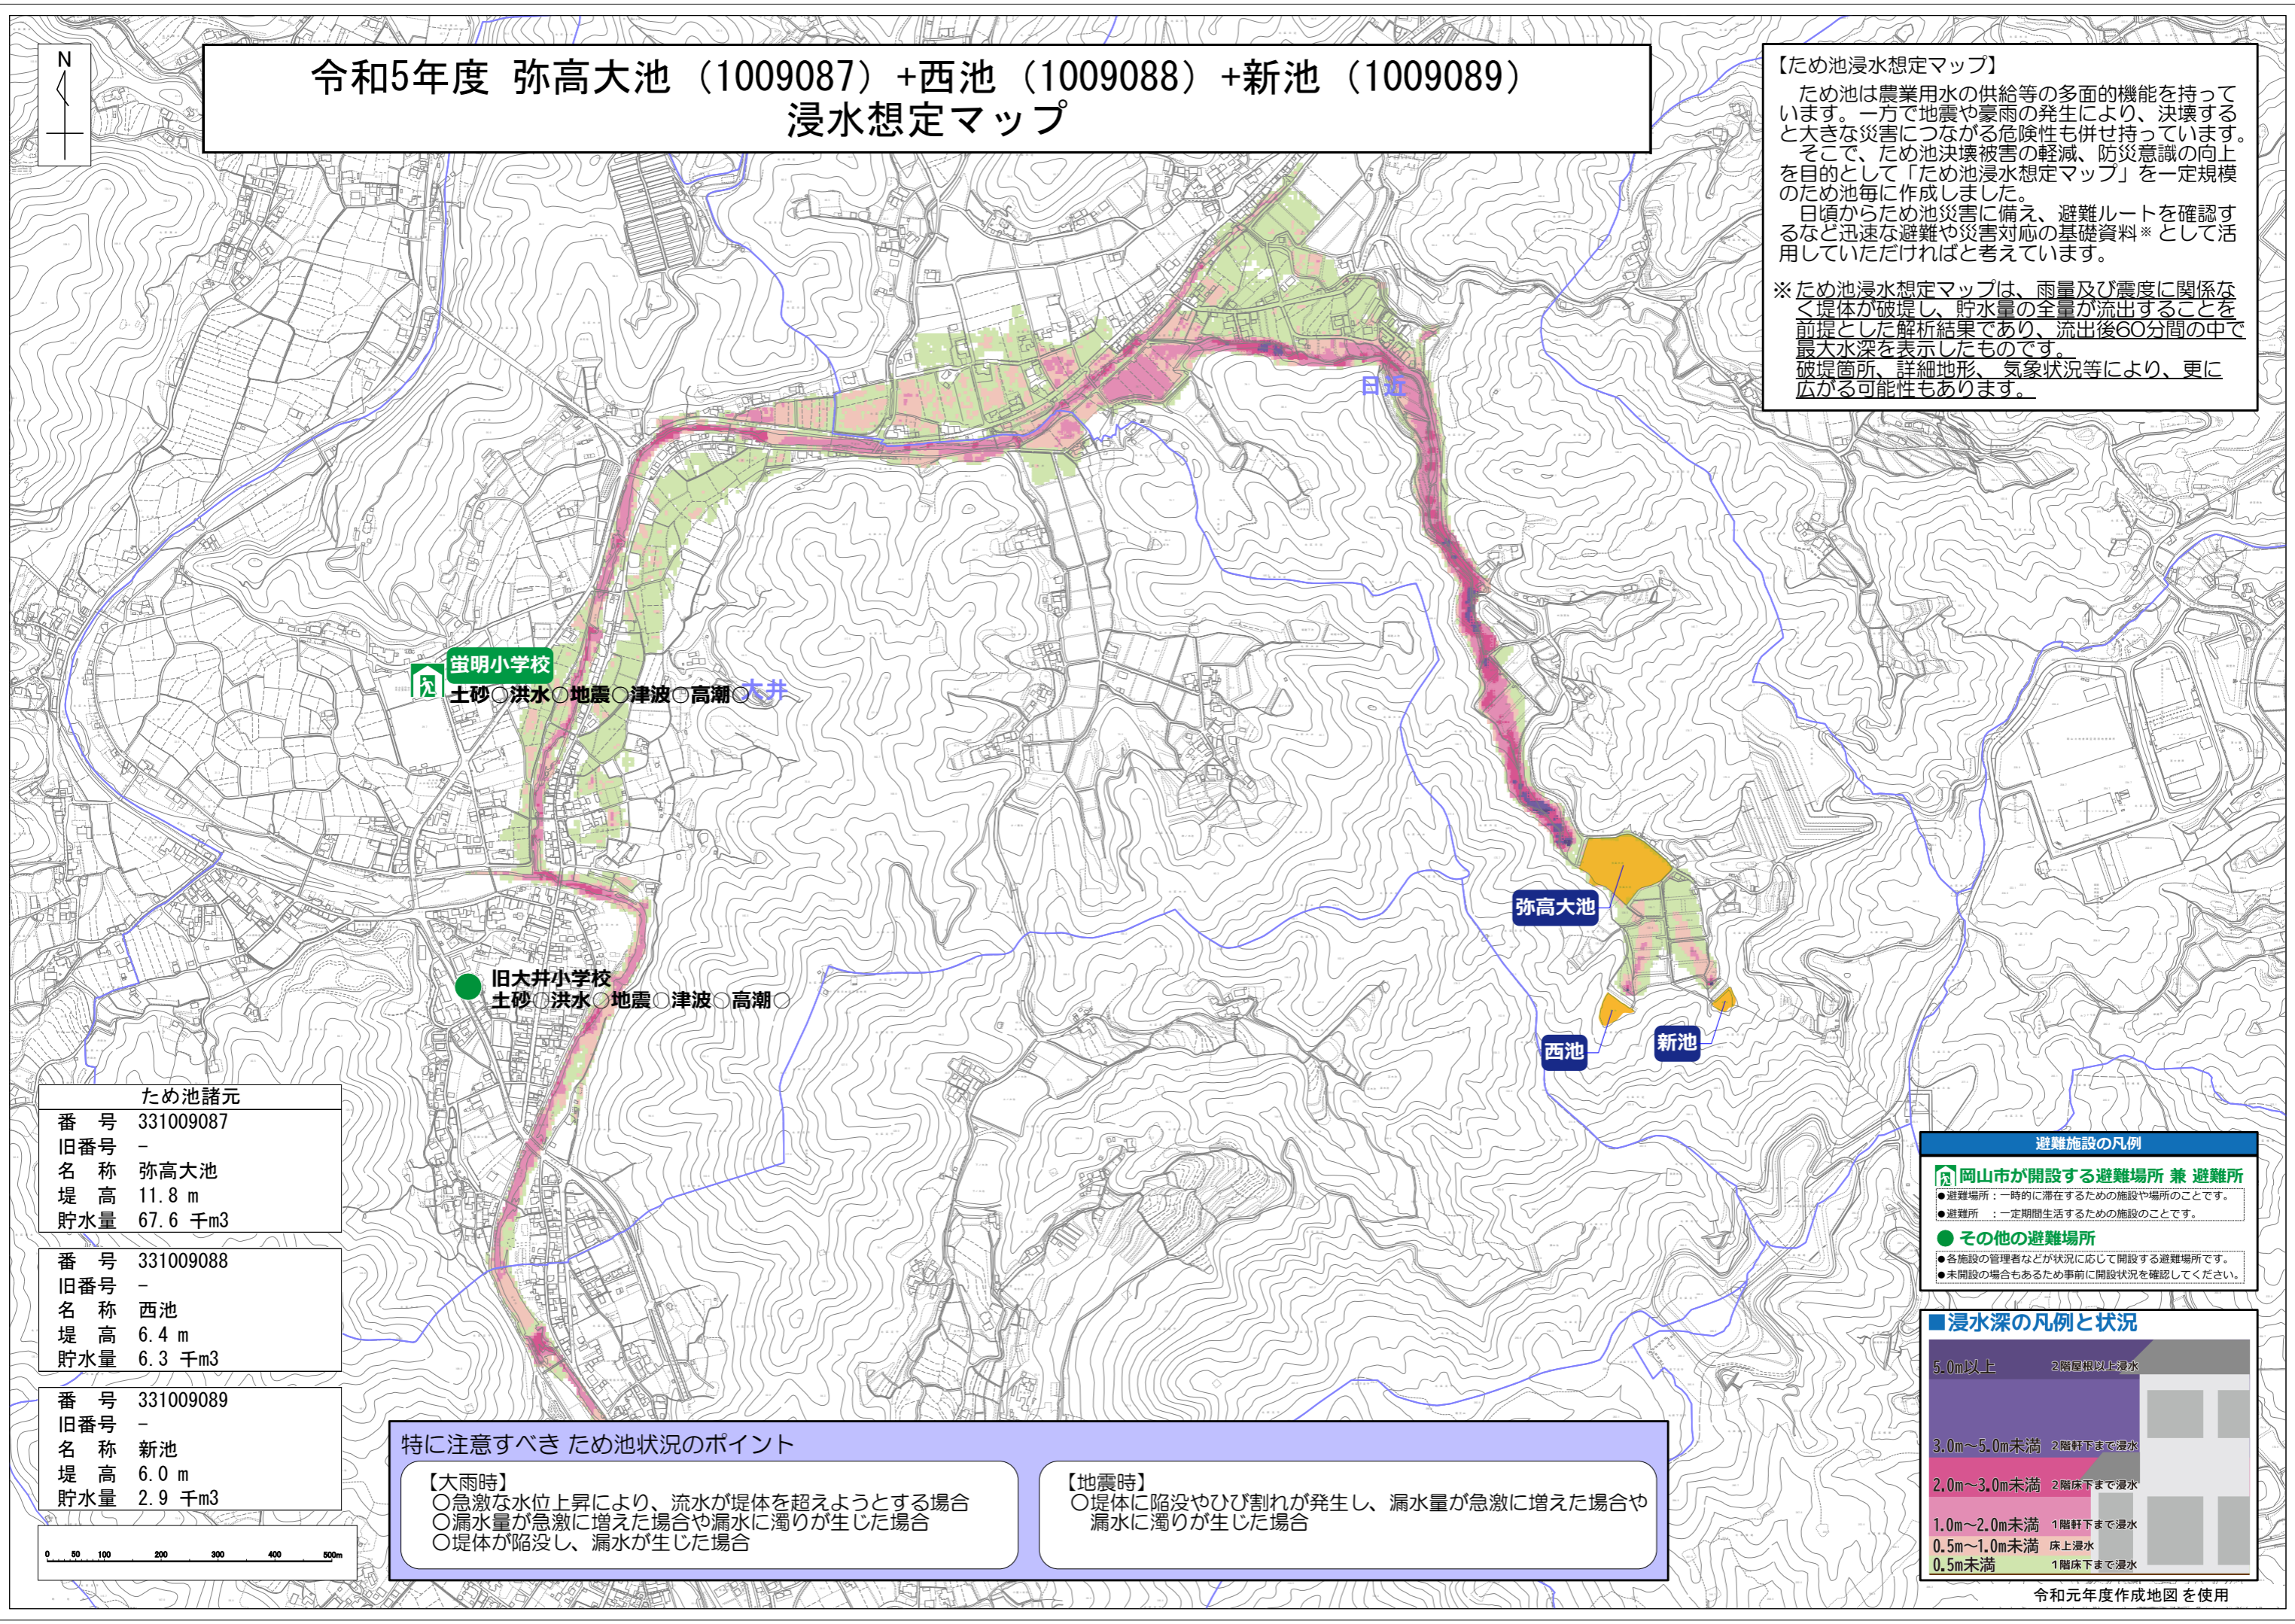
浸水深の凡例と状況

| 5.0m以上 | 2階屋根以上浸水 |
| 3.0m～5.0m未満 | 2階軒下まで浸水 |
| 2.0m～3.0m未満 | 2階床下まで浸水 |
| 1.0m～2.0m未満 | 1階軒下まで浸水 |
| 0.5m～1.0m未満 | 床下浸水 |
| 0.5m未満 | 1階床下まで浸水 |
