しょうだはいじあと
史跡賞田廃寺跡現地説明会資料

平成18年8月20日 岡山市教育委員会

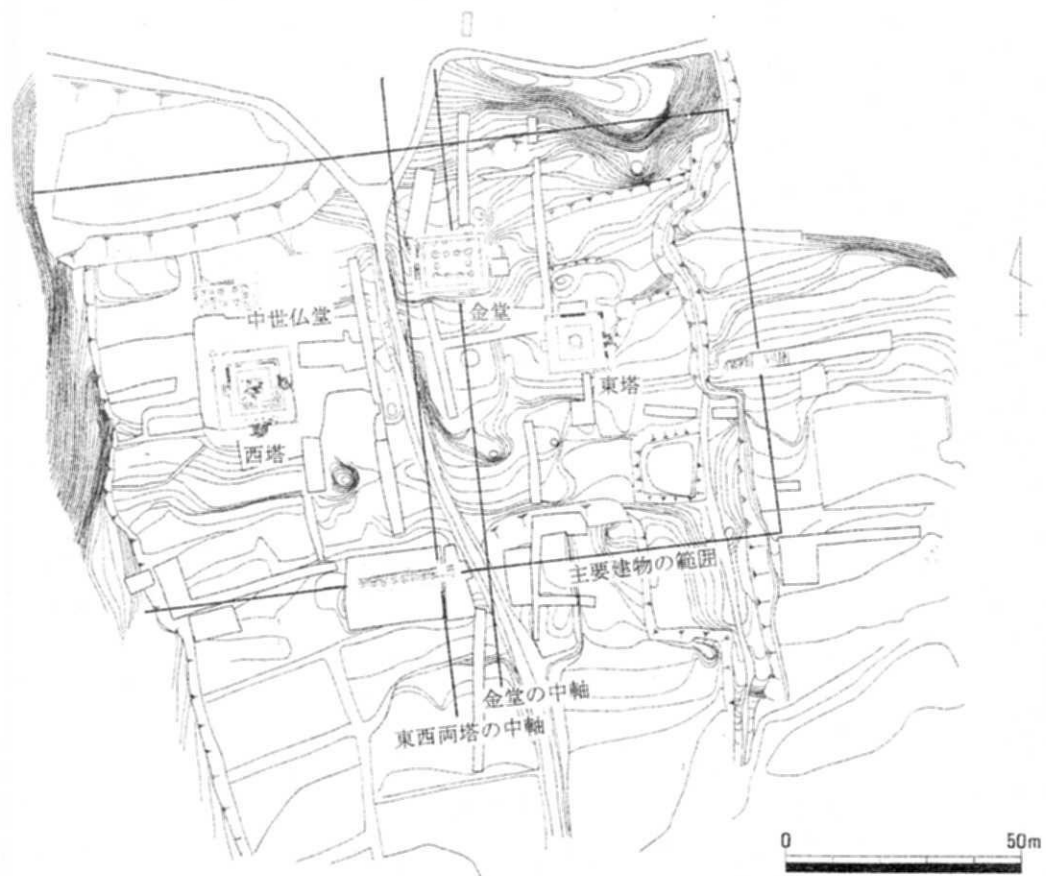
主要建物の配置

主要な建物の配置は、金堂が東西両塔の中軸上からやや東にずれており、畿内の有力寺院とは異なり、変則的な配置をとります。

当初西門と考えられていたものは塔であると改められました。このことで、奈良時代になって東西二つの塔が建てられ、寺地の整備がはかられたことが明らかとなりました。東塔は凝灰岩壇正積の一辺約12m四方の基壇で、階段が東西二方向につきます。西塔同様中世には大きく破壊されています。西塔は、一辺約11m四方の凝灰岩壇正積基壇の外側を、自然石で一辺約16m四方に取り囲み、南辺には石段がつきます。瓦についての傷から

金堂などの主要建物群を囲う南の塀は、幅2mの溝とこの溝と南に並行する柱穴列から、9～10世紀頃には掘立柱塀が作られていたようです。西は茶臼山を利用していたと考えられます。北は地山が露出した自然地形や砂に埋もれた土盛りから、東は幅2mで並行する南北溝から築地塀が作られていたと考えられます。これによる範囲は南北約90m東西約140mです。

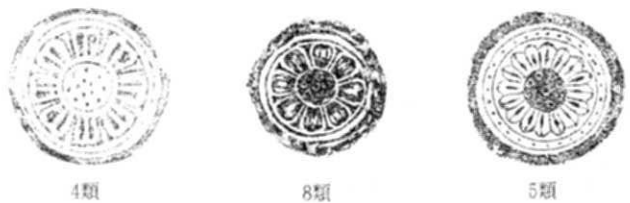
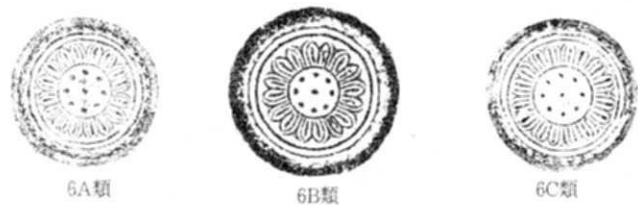
軒瓦紋様一覽

これまでの主な遺物は、飛鳥から中世まで各時代の瓦、^しび^び、^{ふうたく}風鐸、瓦塔、瓦経、円面硯、中国製磁器などがあります。
