## 2 岡山城と旧城下町の現状

### 1) 岡山城の現状

#### (1) 城郭の状況

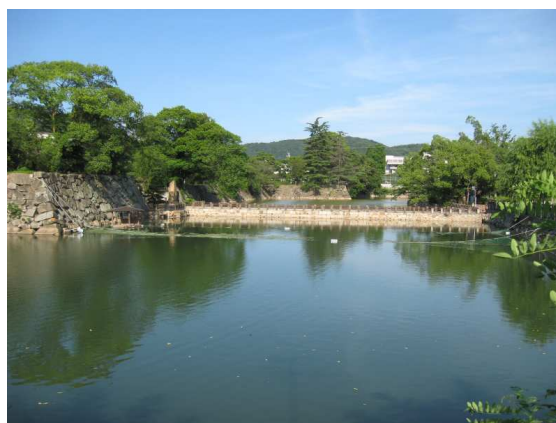
昭和 58 年（1983）に所有者からの寄付により市有化されるが、北西端部及び南東端部は民有のままで、河川改修と宅地化により埋め立てられて旧状を失っている。もともと旭川との間の地下には注排水設備が設けられていたと考えられるが、河川改修によりそれが失われ、また木造の橋であった目安橋が土橋化して後は 2 つに分断された完全な滞水状態となっている。このため、水質の汚濁と汚泥の堆積が著しい。

土橋化された目安橋と内堀

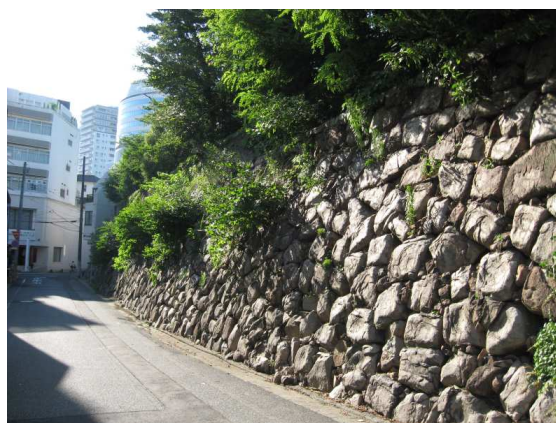
西の丸石垣

新築のため、解体撤去された。戦後、西の丸は引き続き内山下小学校用地（平成 13 年 3 月閉校）となり、郭周囲の石垣も旧状を留めているが、戦災により門が焼失した石山門跡の石垣は戦後積み直されたり、門内を通る道路の嵩上げが行われたりして形状が変化している。また郭の北側～西側には西手櫓や石垣を覆い隠すように高層ビルが近接して建ち並び、城郭としての景観が損なわれている。

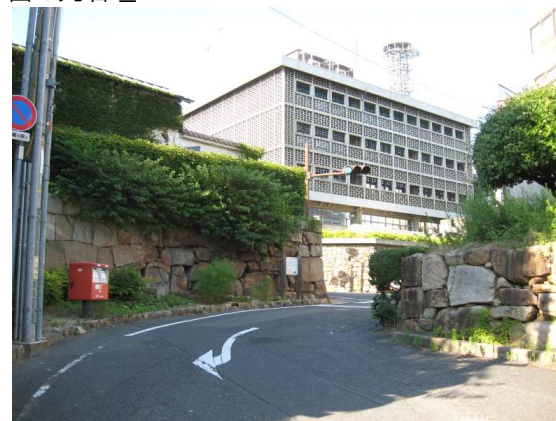
石山門跡の石垣

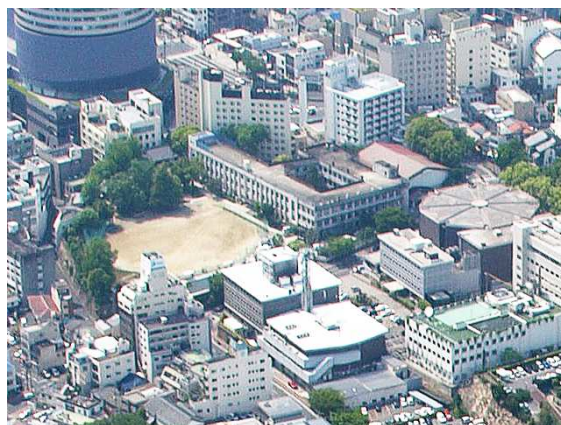
上空から見た西の丸

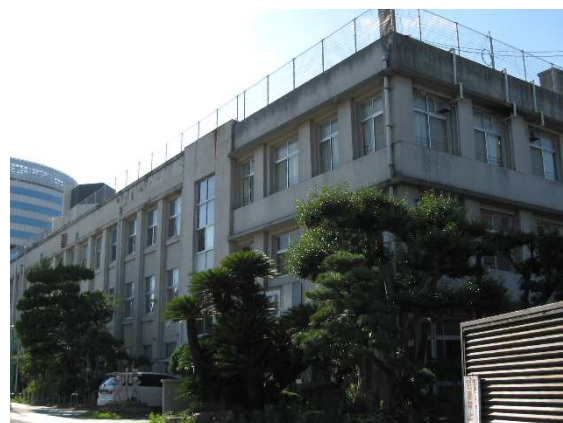
旧内山下小学校は、明治 20 年（1887）5 月、市内小橋町の国清寺内に創立され、明治 23 年（1890）8 月に岡山城西の丸跡地に移転し、平成 13 年（2001）3 月の閉校まで同地にあった。現在残る校舎は昭和 8 年（1933）・同 9 年（1934）に南棟が竣工し、その後同 12 年（1937）に東棟、北棟と渡り廊下が増築され、全館が竣工した。市内最古の鉄筋コンクリート造建築の校舎で、比較的簡素な造形の中に当時流行りの様式の反映も見られ、文化財的視点から見ても貴重な建築物である。

旧内山下小学校校舎(南棟・東棟)

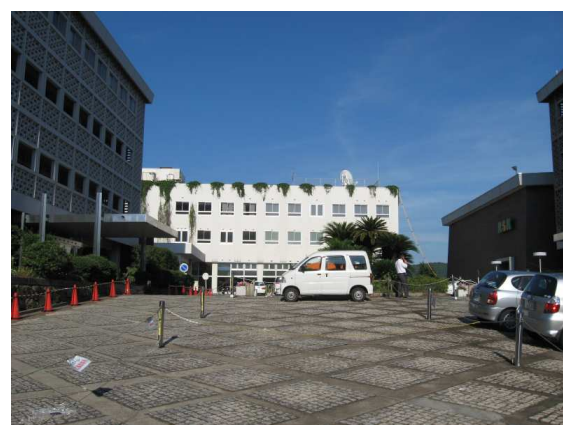
旧藩主池田家への払い下げののち、民家が建ち並ぶ住宅地となったが、昭和 9 年（1934）の大水害の後、旭川沿いに堤防が築かれ、郭の川沿いの部分が消失している。戦後、病院、放送局、市民会館の用地となり、かつての郭は地下に埋没するか、あるいは破壊され、地上に城郭の遺構を認めることはできない。

石山の市民会館(左)、旧 NHK,(中)、山陽放送

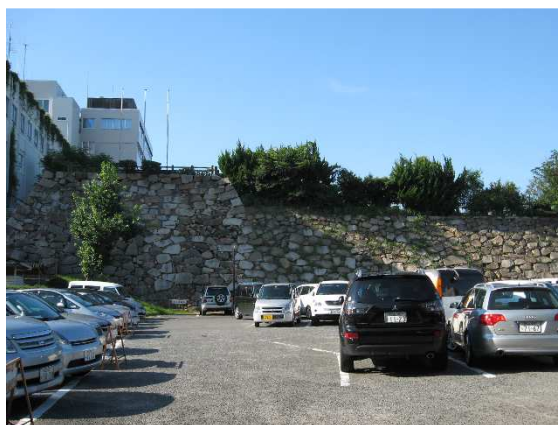
維新後も旧本丸は引き続き旧藩主池田家の廟所が置かれており、空襲により全焼したものの戦後再建され、昭和 58 年（1983）の移転まで使用されていた。廟所移転後は隣接する病院の駐車場となったが、石垣の保存

状態は良好であり、昭和 62 年（1987）に本丸・後樂園とともに国の史跡に指定されている。旧本丸に接して、南側には内堀の一部（枅堀）が戦中まで残存していたが、戦後空襲の瓦礫により埋め立てられて消滅し、現在は西に隣接する放送局の駐車場となっている。

旧本丸の石垣(国史跡)

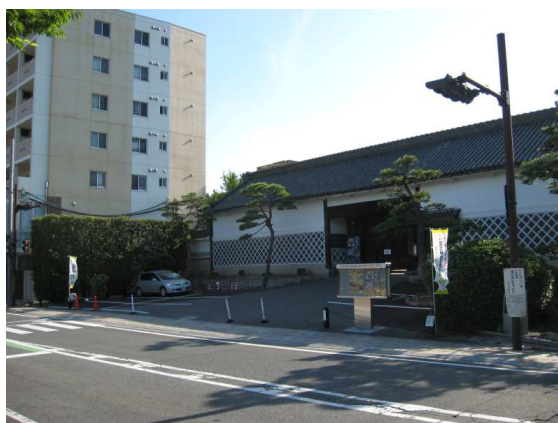
対面所の跡は、維新後建物の破却は免れたものの、周囲の堀は一部を除いて明治期に埋め立てられた。旧藩主池田家への払い下げ後、同家の岡山事務所となり、二の丸から分家である生坂池田家屋敷の長屋門が移築され、正門として使用されていた。空襲により屋敷は全焼するが、蔵 2 棟と長屋門は焼失を免れ、戦後美術館用地となったのちも使用されている。

対面所跡の林原美術館正門

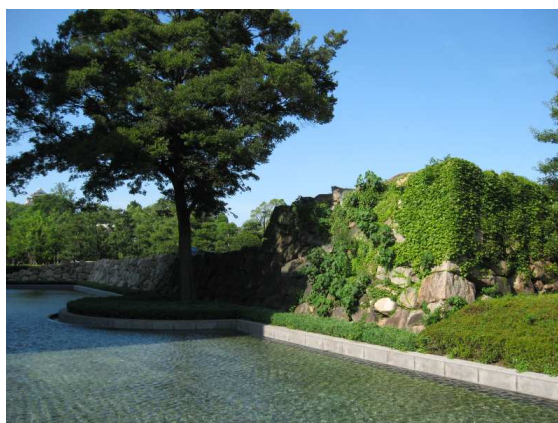
外下馬門石垣

なり、戦後南半分が県庁、北半分が住宅地となり現在に至っている。城郭の遺構としては外下馬門の北側石垣が遺存しており、県立図書館建設の際に行われた発掘調査時に確認された内堀の遺構とともに、平成19年(2007)に国の史跡に追加指定された。旭川沿いにも二の丸石垣が残っているが、この石垣を活用する形で堤防が築かれており、川側からでなければ城の遺構であることは確認し難く、また国史跡には指定されていない。

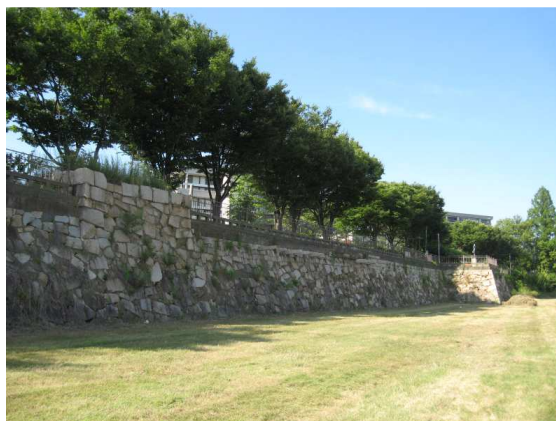
旭川沿いの二の丸石垣

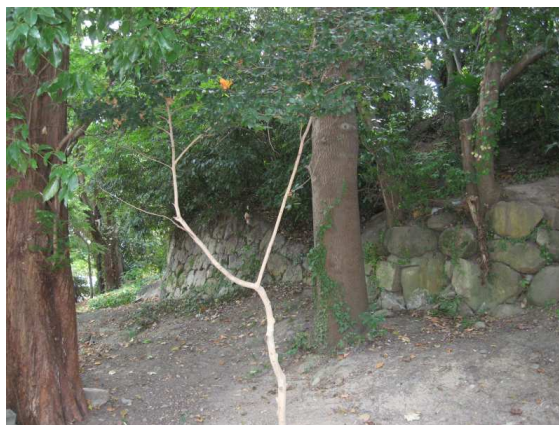
天神山北端に残る石垣

三之曲輪西側から天神山・岡山神社の周囲を巡り旭川に通じる中堀は、明治14年(1881)2月に埋め立てられ、その跡はおおむね街路となった。天満屋とバスステーションの間を南北に走る街路がそれである。曲輪最北に位置する天神山は、その北端に石垣の一部が残されているが、文化施設の建設のために形状が大きく変

化しており、堀に囲まれた丘陵であった面影は全くなくなっている。

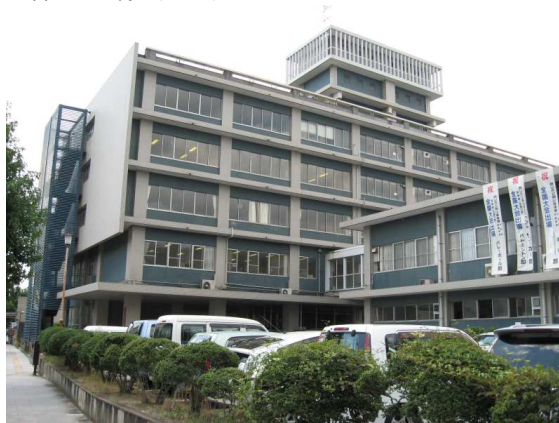
天神山の後楽館中高一貫校天神校舎跡地

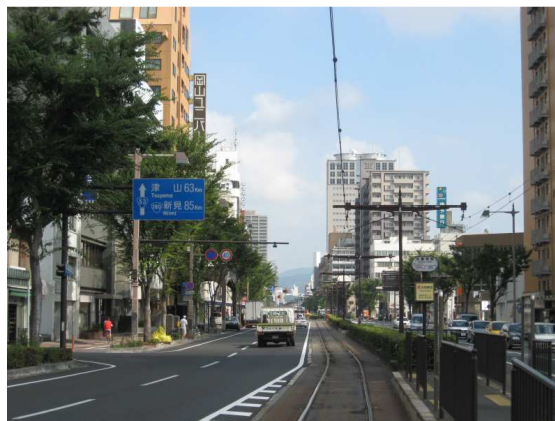
二十日堀跡の柳川筋

に編入され、市街地を南北に貫く道路（現在の柳川筋）となった。道路中央の溝は昭和初期までにはなくなり、その跡には岡山電気軌道柳川線（現在の清輝橋線）が敷設された。現在でも道路の形状に外堀の痕跡を認めることができるが、堀や土塁、門の枡形等の遺構を地上に目にすることはできない。

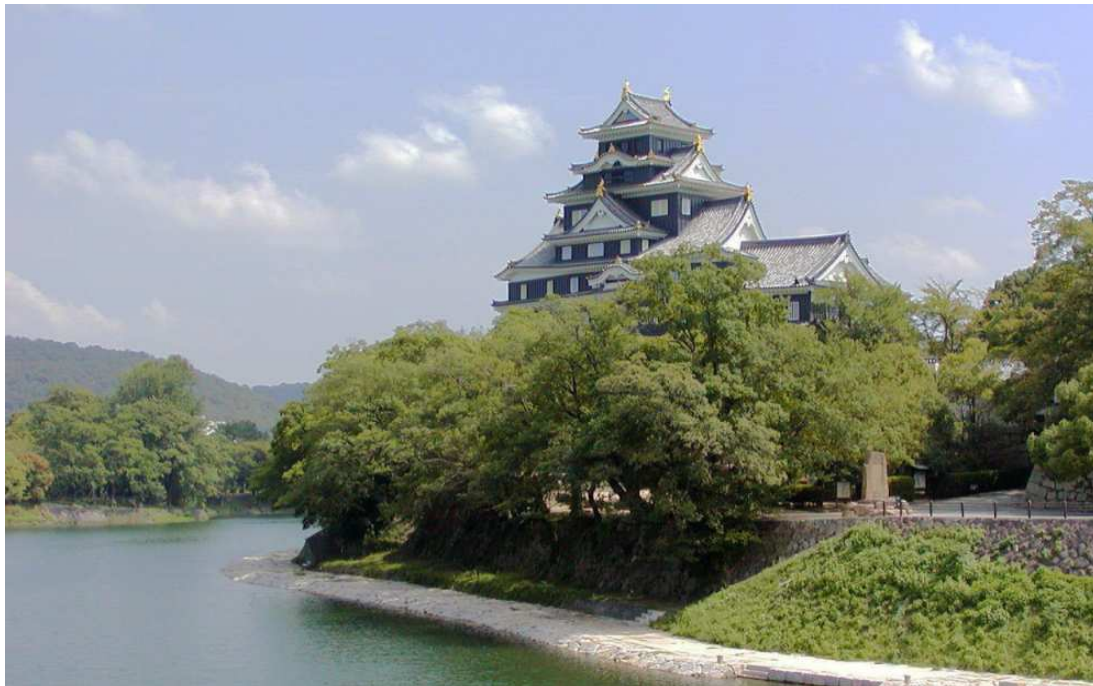
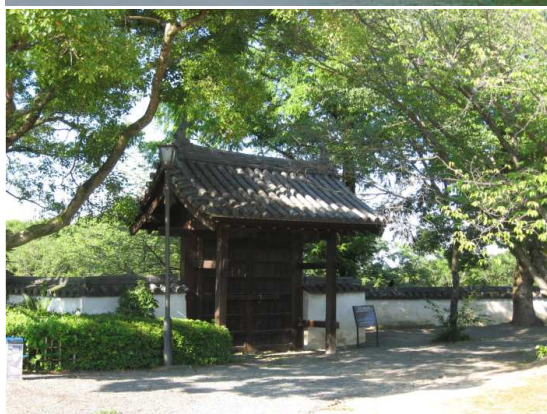
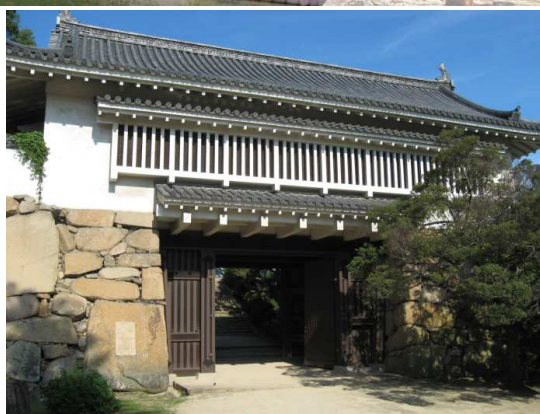
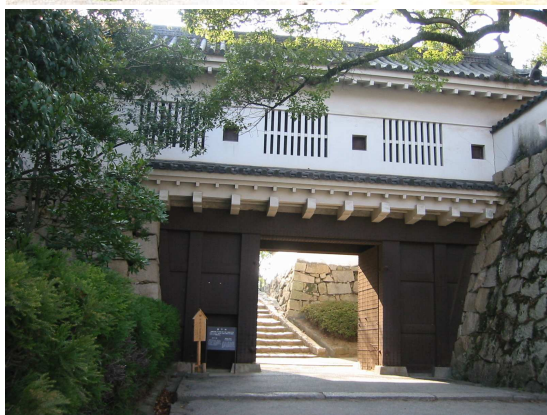
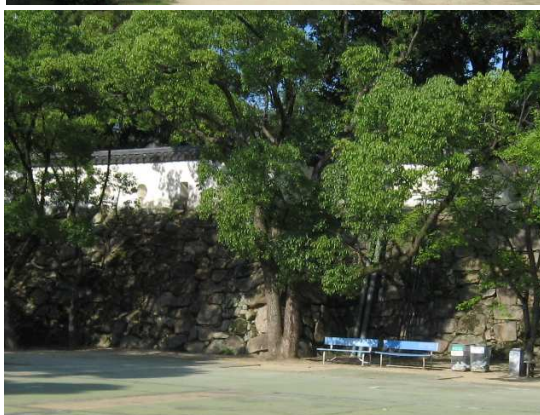
岡山城天守閣は昭和20年（1945）6月29日の空襲で焼失するが、これを再建しようとする動きは昭和35年（1960）秋に結成された「岡山城再建期成同盟会」の発足により本格化し、その後岡山市がこの事業を引き継いだ。事業資金は逢沢寛氏個人の篤志融資1億5千万円と市民からの寄付金が充てられ、設計は田辺泰工学博士が、昭和2年（1927）に仁科章夫氏が卒業論文として作成した天守閣の実測図をもとに行った。工事は昭和39年（1964）に着工し、昭和41年（1966）11月に竣工した。天守閣のほか、天守閣に附属する塩蔵、不明門（櫓門形式）、廊下門（櫓門形式）、六十一雁木上門（薬医門形式）の4棟と、本丸本段を囲む土塀、月見櫓周囲の土塀が再建された。六十一雁木上門が木造である以外は、いずれも鉄筋コンクリート工法による外観のみ復元となった。

天守閣は、建築法規上の制約から、本来存在しなかった地階と天守台南面に埋門式の入口を設けるために、天守台の大部分が掘削されるとともに、入口部分の石垣が除去されており、築城時の天守台が大きく損なわれている。この他にも、白漆喰部分と黒下見板張り（ただし再建天守は板ではなくスレート）面積の比率、下見板張り部分の<sup>きさらご</sup>彫子の間隔、窓の位置や形状、懸魚の大きさ、破風の反り、各階軒先直下の屋根への二重瓦葺きの有無、最上階窓の突き上げ戸の有無等、復元天守と旧天守には細かい意匠の相違が数多く見られ、正確な外観復元とはなっていない。

本段を囲む土塀についても、芯がコンクリートブロックによる外観復元であるが、狭間の構造や配置が正確ではなく、また往時の本段周囲は全てが土塀ではなく、三階櫓や多聞櫓も建ち並んでおり、この点からも史実性を欠いている。月見櫓両脇に再建された土塀も、同様に外観自体が史実に基づく復元とはなっていない。

再建造物(上:天守閣、中左:六十一雁木上門、中右:不明門、下左:廊下門、下右:土塀)

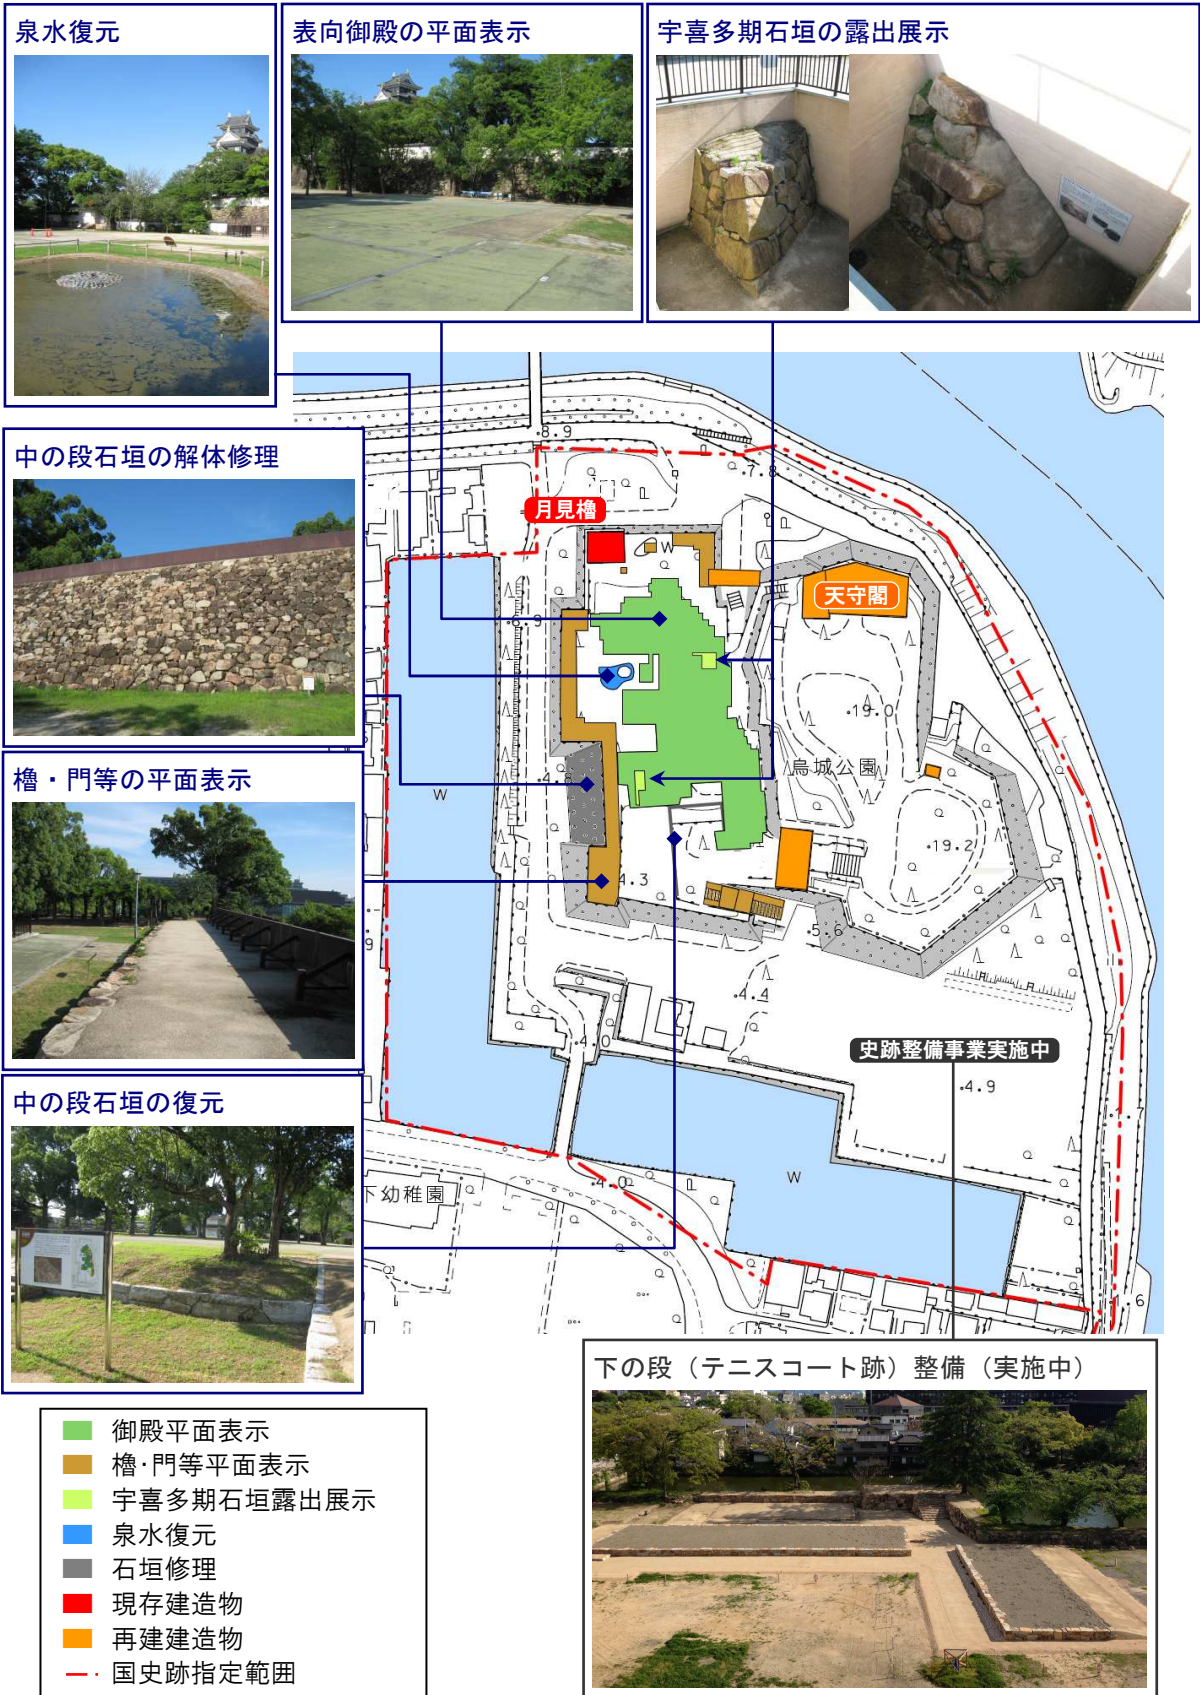
図 2-4 : 史跡指定後の本丸保存整備状況

岡山城跡のうち本丸部分は、戦後の公園化後に修理や復元整備が行われていたが、昭和62年（1987）5月30日に国の史跡に指定されたことにより、その後岡山市教育委員会において本格的な発掘調査・歴史的環境整備事業が実施されている。

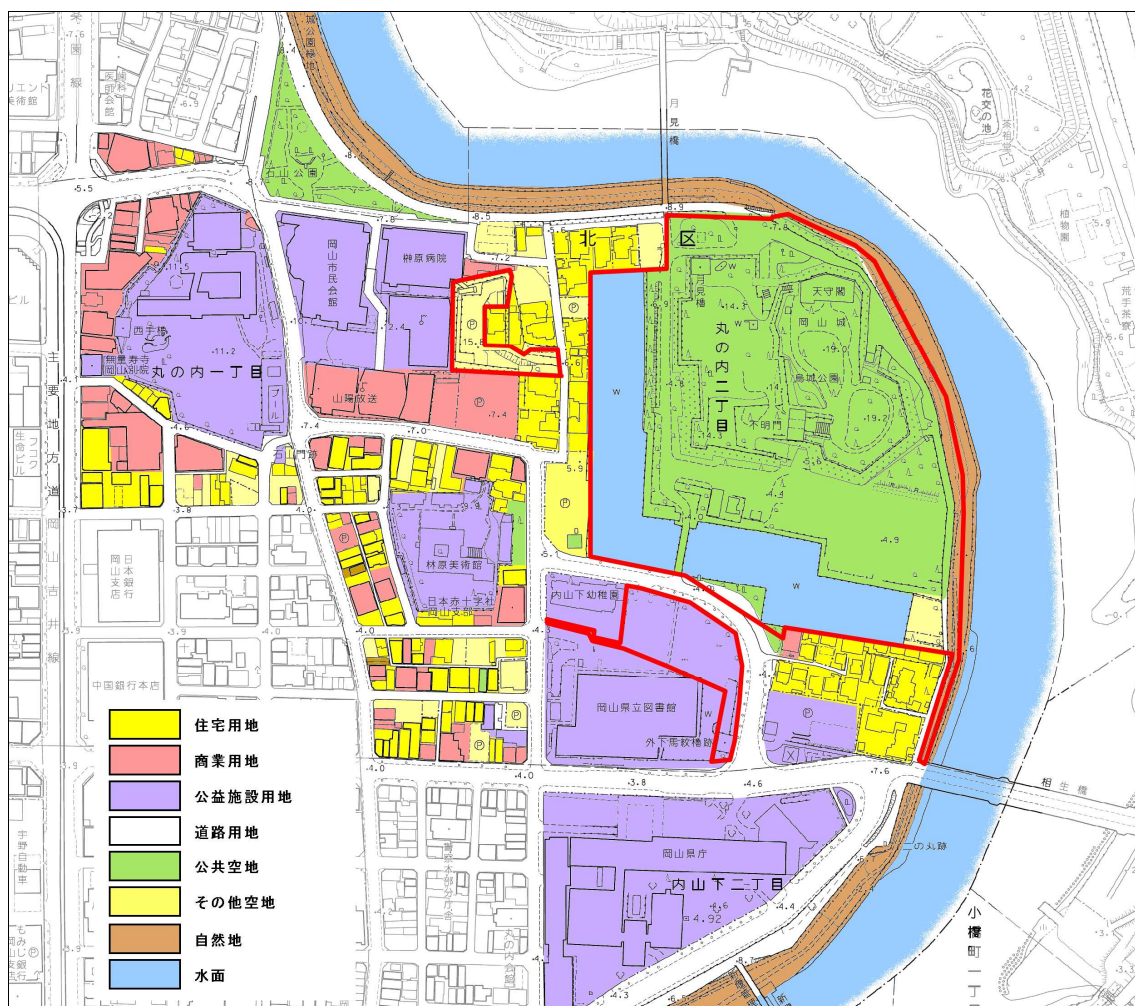
図 2-5 : 岡山城主要部の土地利用現況 (平成 18 年岡山県南広域都市計画基礎調査)

岡山城主要部の土地利用は、公園化している本丸部分（烏城公園）の周囲の内堀南面・西面に沿って住宅用地となっているほかは、大部分が公共公益施設用地である。西の丸（旧内山下小学校跡地）周囲の内堀跡は商業用地となり、対面所（林原美術館）周囲の内堀跡は住宅・商業用地が混在する街区となっている。史跡指定されている日本丸跡は隣接する施設の駐車場として、県立図書館敷地は駐車場と公園として利用されている。
